Schadensfall Trittschalldämmung

Fallschilderung

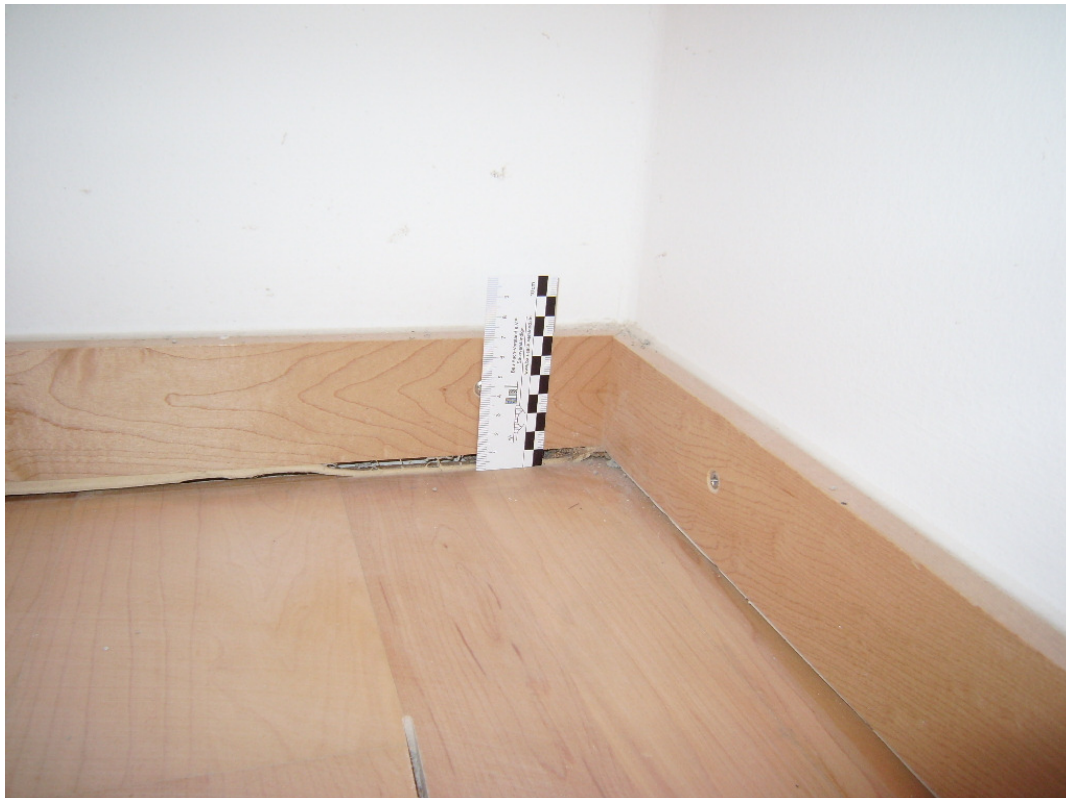
In einer Wohnanlage kam es bereits in den ersten Jahren zu Estrichabsenkungen in allen Räumen von bis zu 5 mm. Die Estrichabsenkungen waren an den Sockelleisten sehr gut zu erkennen, sie waren nahezu ringsum in gleicher Stärke vorhanden. Es handelte sich um einen schwimmenden Estrich mit Trittschalldämmung, Wärmedämmung und einem Zementheizestrich. Von einigen Sachverständigen wurde diese Erscheinung mit dem bekannten Phänomen erklärt, dass sich die Estrichscheiben beim Trocknen verkrümmen, vergleichbar mit einer Brotscheibe die für Tage frei im Brotkorb liegt.

- a) Schüsselung des Estrichs beim Austrocknen. Die Schüsselungen bildeten sich mit der Zeit zurück und ergaben dann die Randabsenkungen. Die Verformungen in der festgestellten Größenordnung sind als kritisch zu bezeichnen. Wenn in der Küche unter Belastung eine Absenkung von 1 cm entsteht, so treten in dem Estrich Biegezugspannungen auf, die an einer anderen Stelle des

Bild 1 Absenkungen

Insbesondere wegen Punkt b) ist die die Trittschallqualität nicht mehr gewähr-leistet. Zur Sanierung kommt lediglich eine Estricherneuerung in Frage. Aufgrund des Schadensrisikos in den gefliesten Räumen sollte auch dort der Estrich erneuert werden.

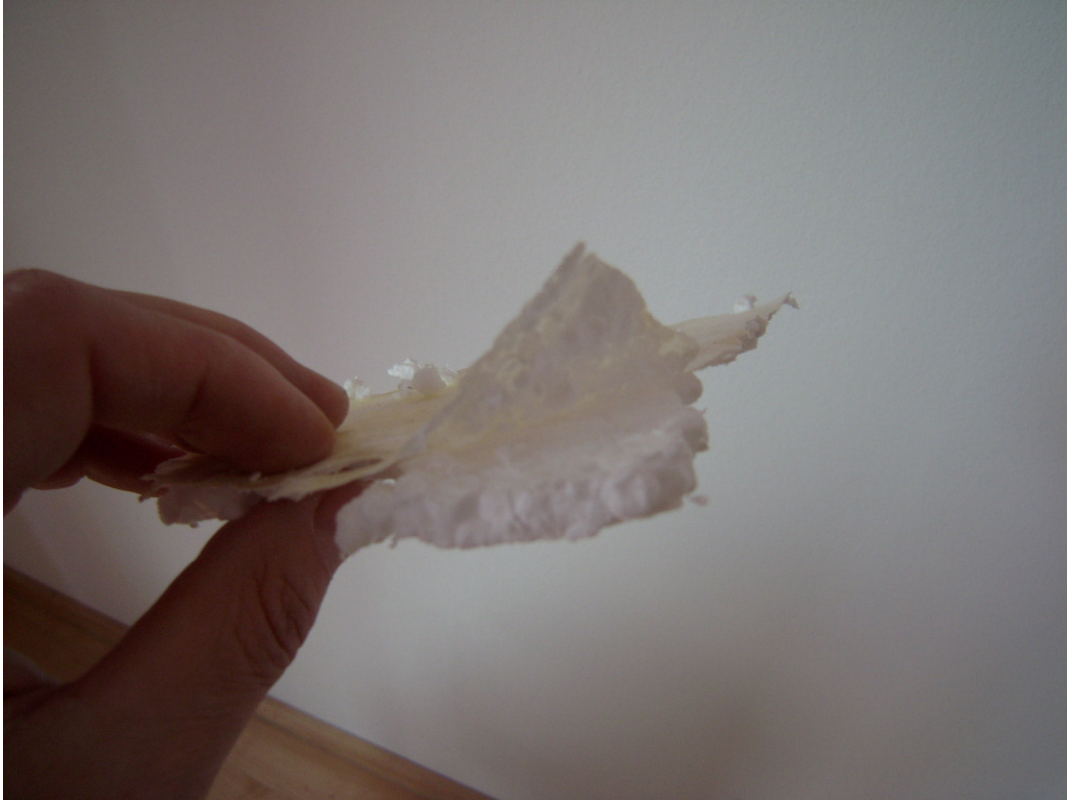
Bei der 2. Estrichprobestelle wurde folgendes festgestellt: Die Dicke der Estrichscheibe lag bei 7,3 bis 7,5 cm. Die Rohrüberdeckung lag bei 5,7 bis 6,2 cm. Die Dicke der Dämmschicht lag bei 3,1 cm. Es folgte eine bläuliche Folie. Bei der Trittschalldämmung wurden bis max. 10 mm Stärke festgehalten. Auffallend war bei einem Stoß, dass die Dicke der EPS-Dämmplatten auf Null auslief, d.h. die Dicke der Trittschalldämmung war auf Null geschrumpft, weil keine Schnittstellen an dem EPS gesehen wurden. Auffallend waren Vertiefungen von bis zu 3 mm in der Folie bzw. der Trittschalldämmung sowie eine Verklebung der Trittschalldämmung mit der schwarzen Folie. Die Trittschalldämmung war zur Folie hin bräunlich gefärbt und anhaftend.

Für die Überprüfung der EPS-Dämmplatten wurde nach längerem Suchen die TU München, MPA BAU gefunden. Das glänzende folienartige Material zwischen der EPS-Dämmplatte und der Folie wurde untersucht. Es sah aus, als wären es Klebstoffrückstände. Mittels infrarotspektroskopischen Aufnahmen wurde festgestellt, dass es sich bei der schwarzen Folie um eine PVC-Bahn mit hohem Weichmacheranteil handelt. Eine Extraktion des Weichmachers mit Diethylether aus einer Teilprobe ergab einen Anteil von etwa 30 M.-%. Der Vergleich des Infrarotspektrums mit der geräteeigenen Spektrenbibliothek zeigte, dass es sich bei dem Weichmacher um Diethylhexylphthalat handelt. Die Infrarotspektren des durchsichtigen Films und des klebstoffähnlichen Materials waren nahezu identisch. D.h. es war kein weiteres Material eingesetzt worden. Die Spektren enthielten sowohl die charakteristischen Absorptionen des Polystyrols als auch des Weichmachers aus der PVC-Folie. Es wurden Tropfen des extrahierten Weichmachers auf eine intakte Seite eines Stücks der EPS-Dämmplatte appliziert. Nach zwei Tagen war ein deutlicher Lochfraß zu erkennen. Folglich führten die PVC-Folie bzw. die darin enthaltenen Weichmacher zur Reduzierung der EPS-Plattenstärke.

Bild 2 Zwischen der EPS-Dämmung und der Folie hatte sich eine Art Folie gebildet

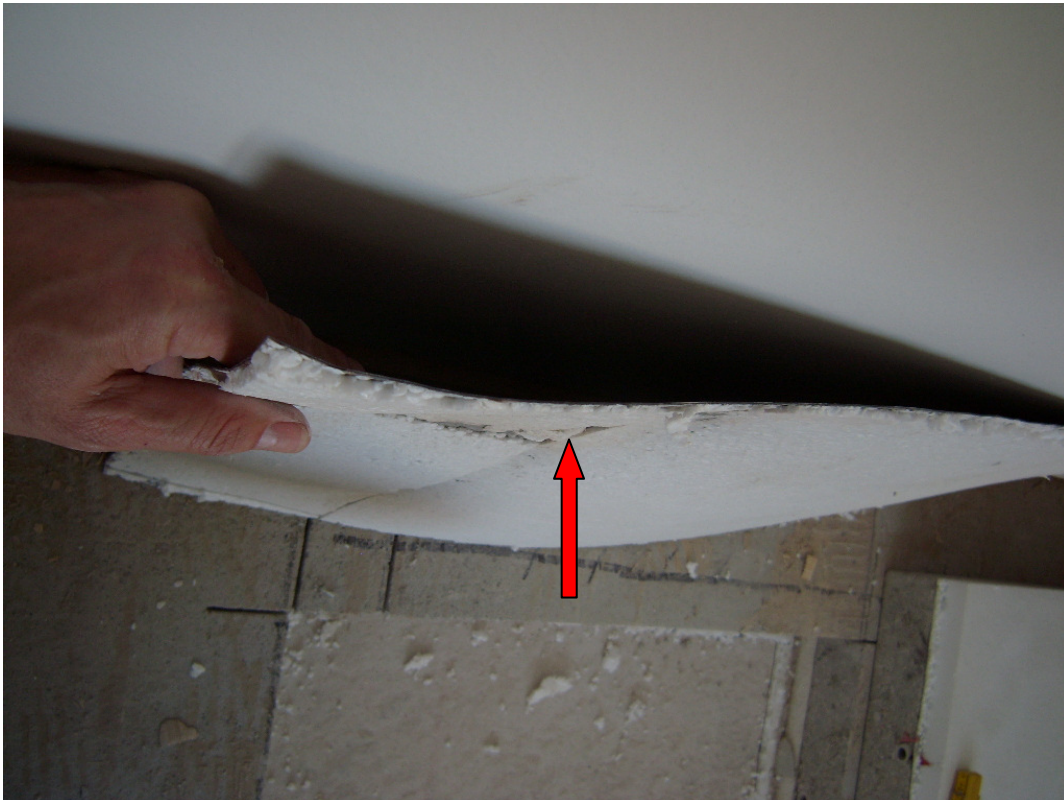
- b) Weichmacherwanderung aus der PVC-Folie, die vermutlich eingesetzt wurden wegen der hohen Betonfeuchtigkeit. Die Weichmacher führten zu einer partiellen Auflösung der EPS-Dämmung. Dieser Auflösungsprozess ist noch nicht abgeschlossen.
- c) Einher ging, in geringem Umfang, ein Nachgeben bzw. Eindrücken der EPS- Platten auf den unebenen Untergründen.

Bild 3 Wegschrumpfen der EPS-Dämmung bis auf Null
